バンダー使用レポート

2007/12/18 上杉健太朗

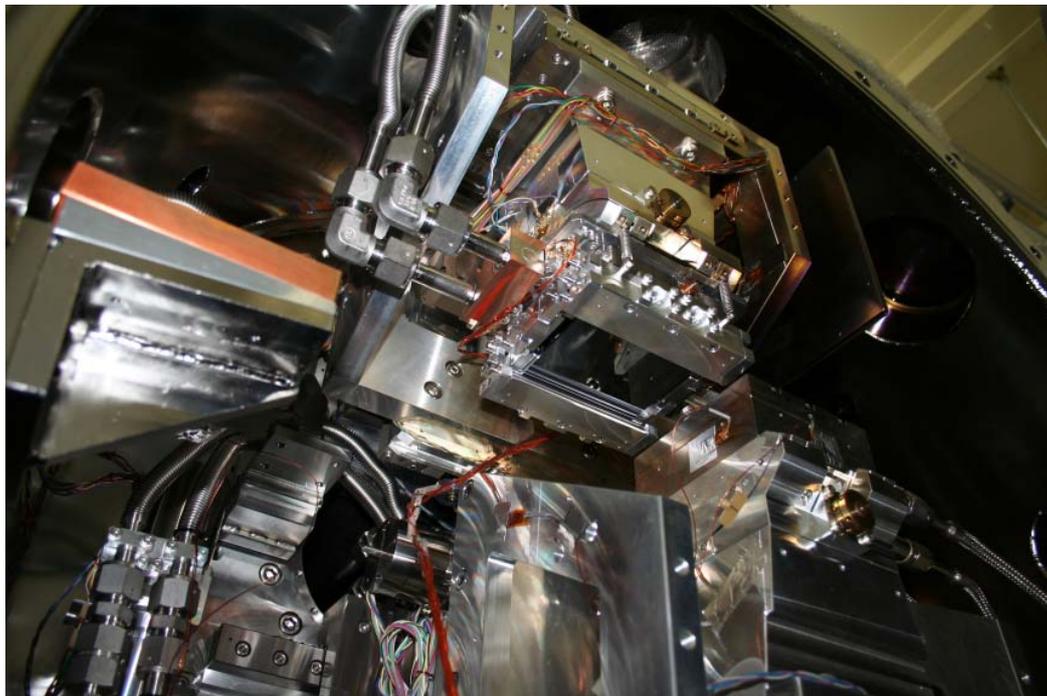
図1. BL20B2の分光器内部に取り付けた様子。

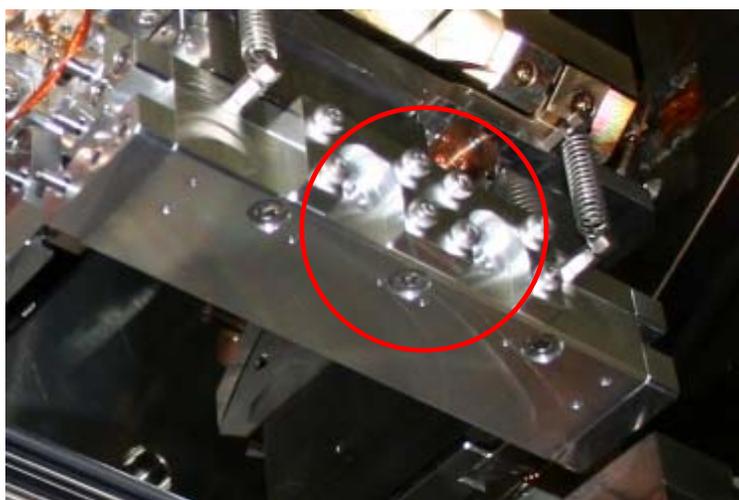
図2. プランジャーが逆

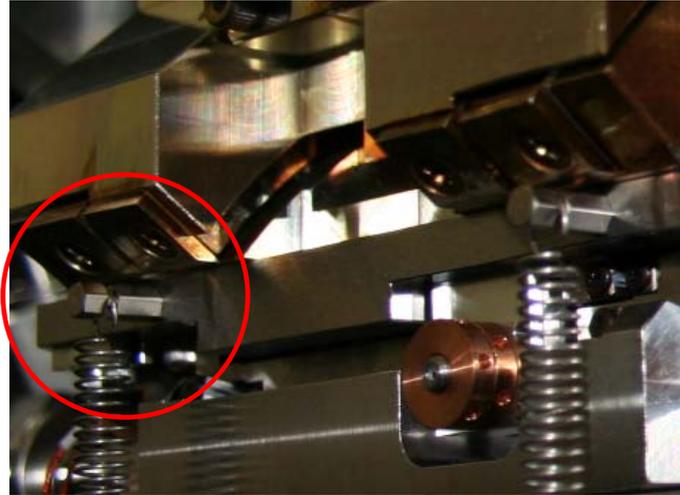
図3. ケーブルを留めている銅線が α 軸とぶつかる。写真の反対側。

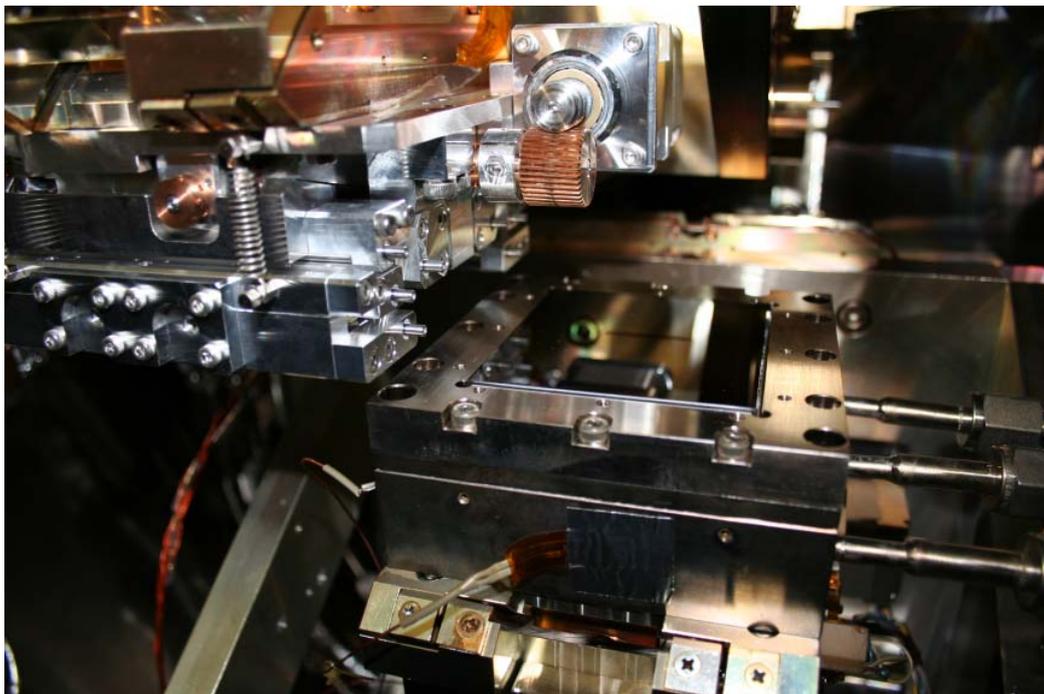
図4. 遮蔽板がないので、第一結晶からの散乱がダイレクトにモーターなどに当たる。

b. シールド取り付け方法の検討

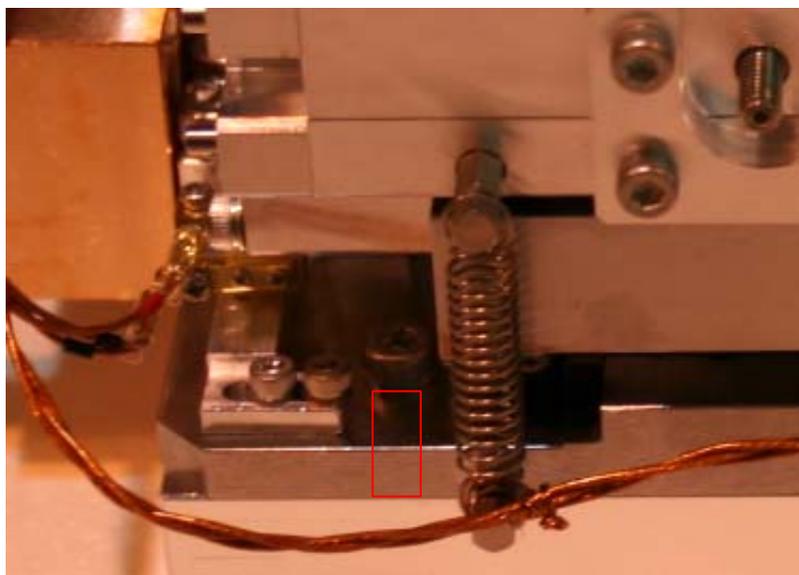
図5. 赤い口の所を切り落とすと、 α 軸にネジを付けたまま、リング側からホール側にスライドインさせられる。二点だけでも引っかけられると、作業性は格段に上がるはず。ずいぶん前に RA16A-W にしてもらった改造と同じ。

a. 取り付け安さの改善

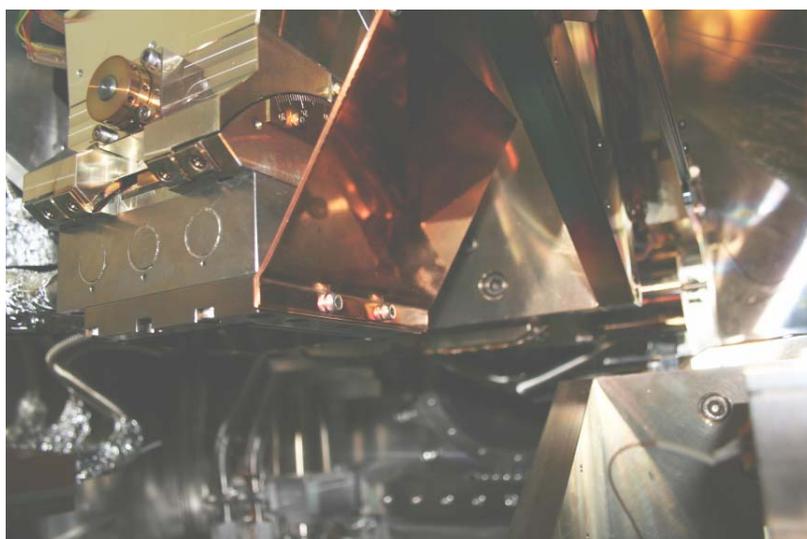
図6. ベンダーをもとの平板結晶に戻した。この時は、結晶ホルダーの枠に銅板がくっついている。 α 軸などに散乱光がいかないようになっている。ここまできっちりした物ではなくとも、ドリフトを抑えるために、多少の遮蔽は必要だろう。
